측정일자 : 2019.07.26

한일중학교 석면천정재 철거공사 농도측정 위치도

한일중학교
다목적실1층

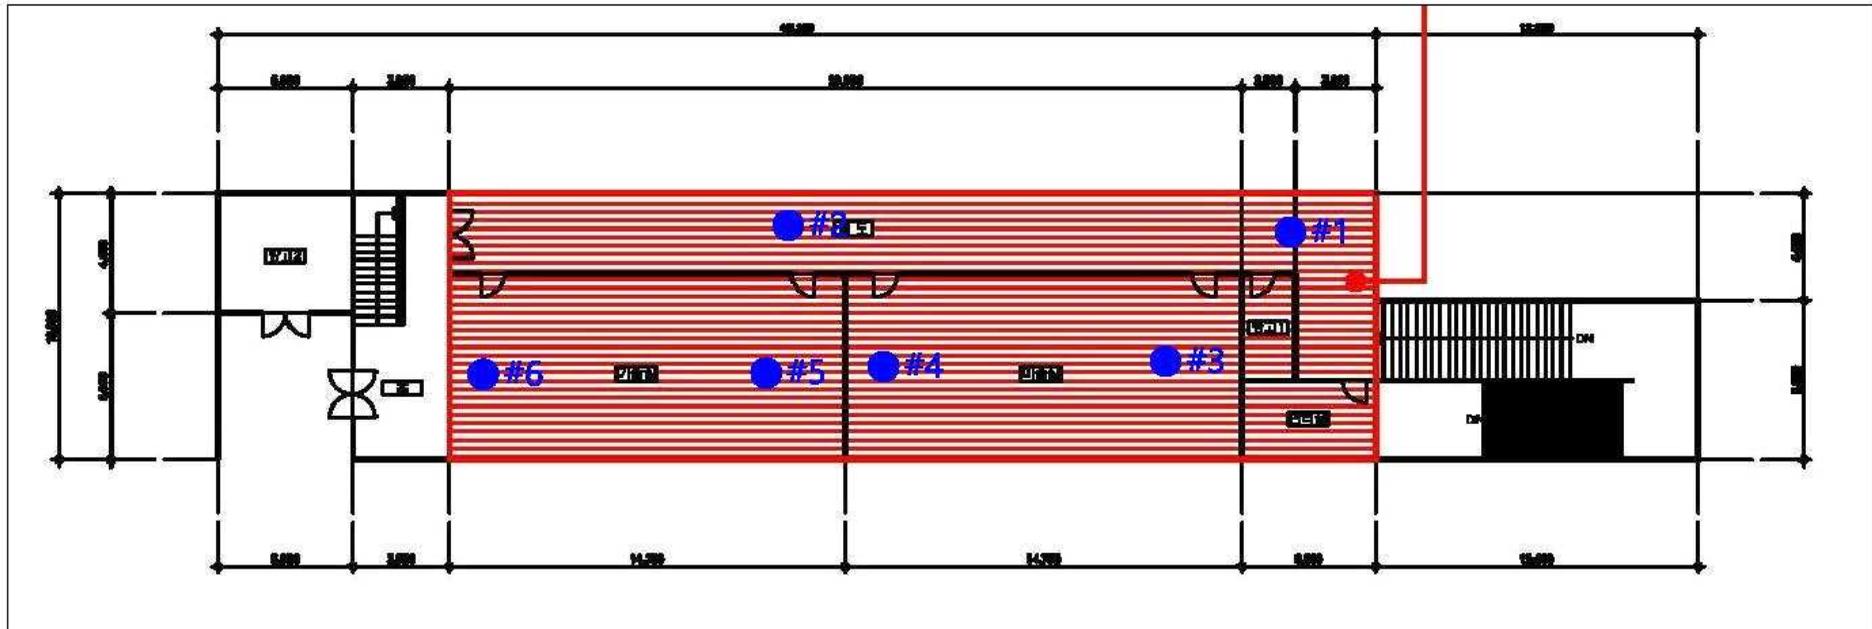
측정위치	측정시간(분)	유량(ℓ/min)	측정농도(개/ cm^3)	초과여부
#1 (다목적실 1층복도)	100	12.194	0.0030	기준치미만
#2 (다목적실 1층복도)	100	12.149	0.0040	기준치미만
#3 (다목적실1층 미술실)	100	12.158	0.0032	기준치미만
#4 (다목적실1층 미술실)	100	12.115	0.0032	기준치미만
#5 (다목적실1층 미술실)	100	12.166	0.0038	기준치미만
#6 (다목적실1층 미술실)	100	12.113	0.0045	기준치미만
#7 (도서관)	100	12.214	0.0042	기준치미만
#8 (도서관)	100	12.124	0.0036	기준치미만
#9 (도서관)	100	12.157	0.0028	기준치미만
#10 (도서관)	100	12.197	0.0030	기준치미만

천장재(텍스)

345.00㎡

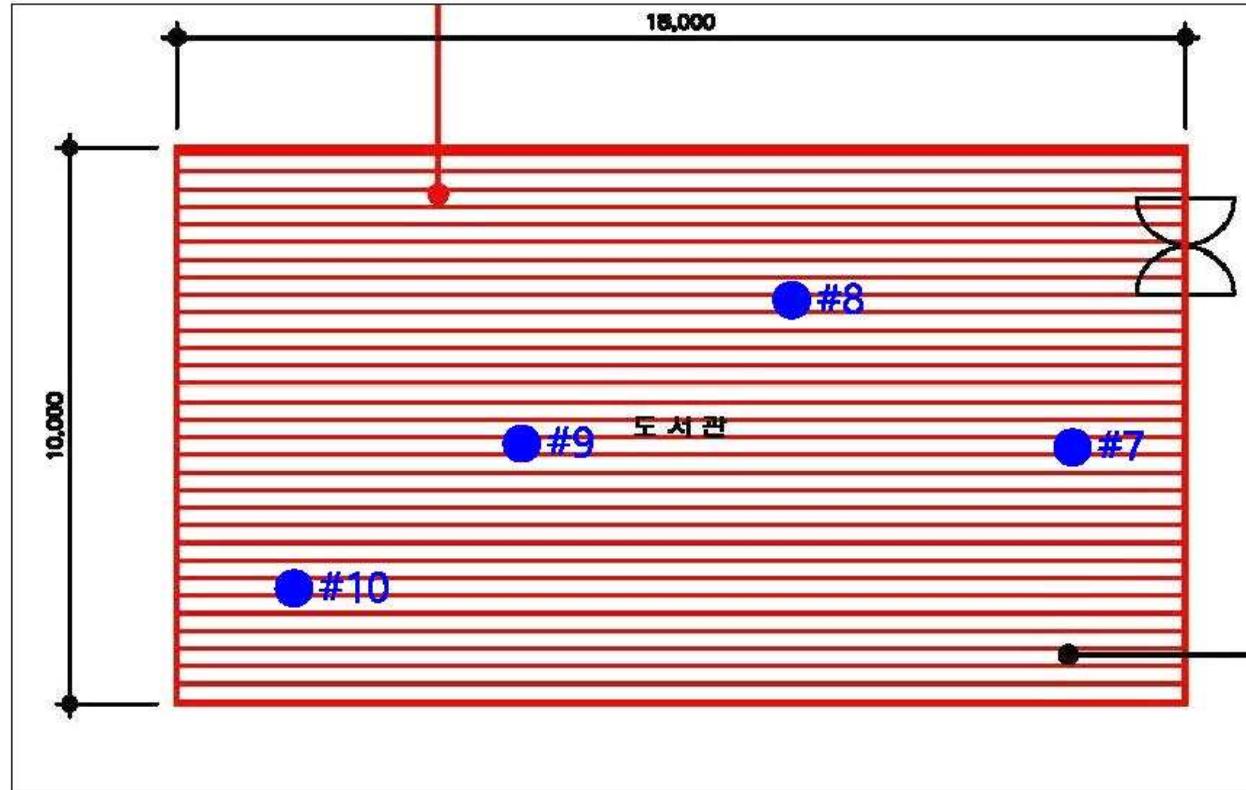
한일중학교 석면천정재 철거공사 농도측정 위치도

한일중학교
도서관

천장재(텍스)

180 m²

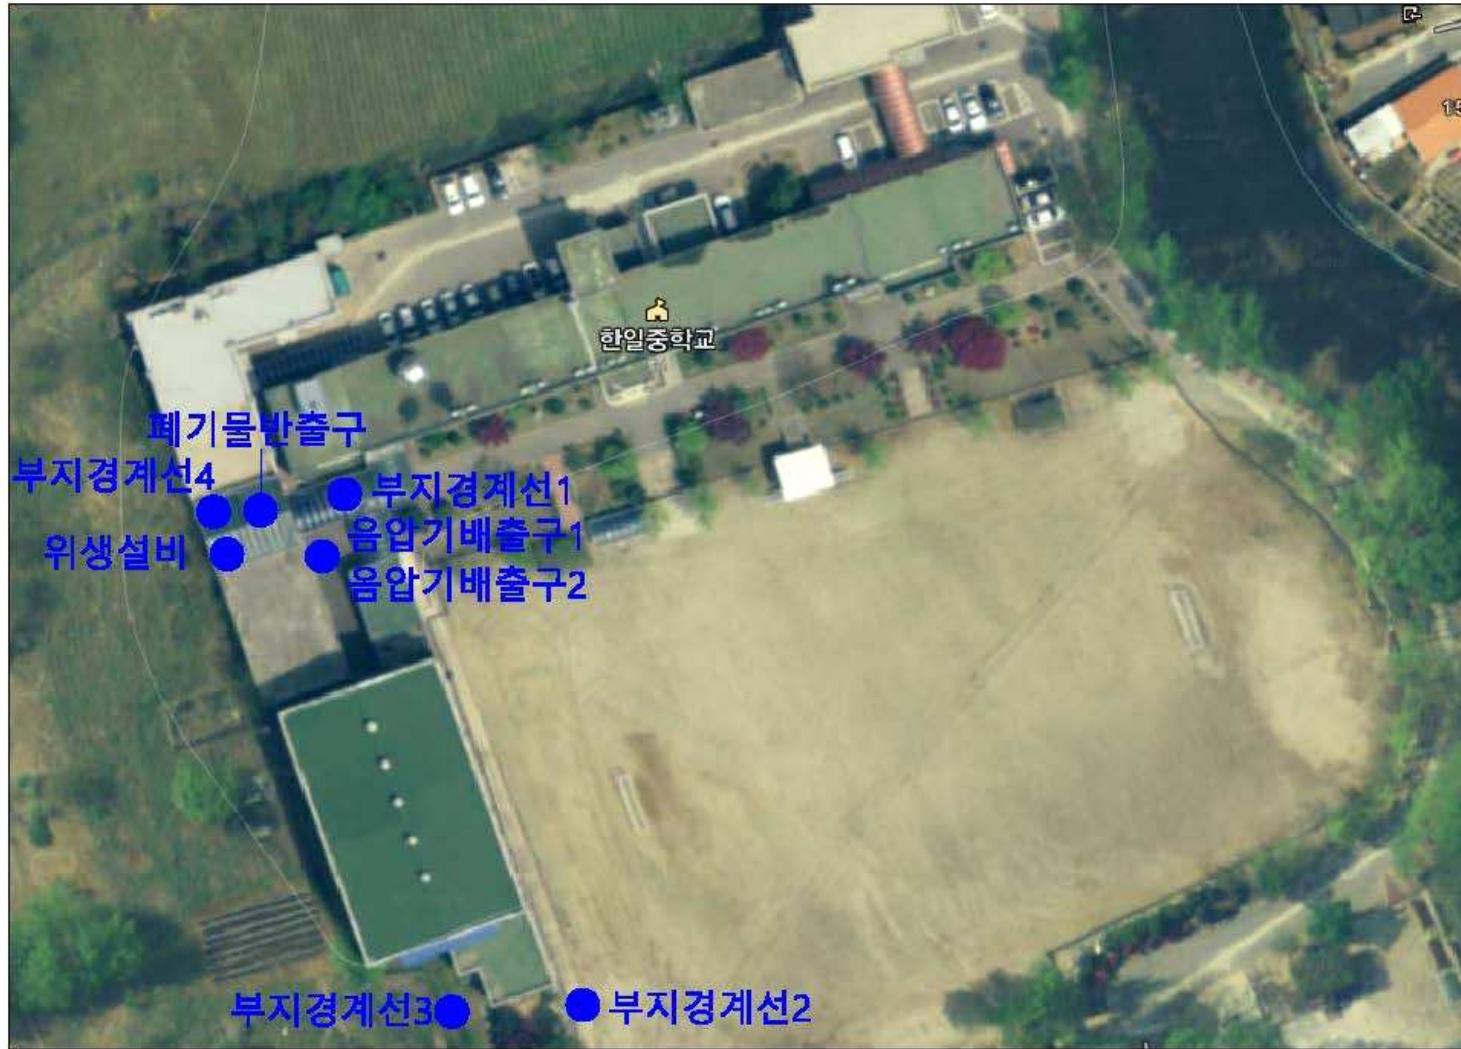
측정일시	2019년 07월 26일 (1일간)			
	시료번호	측정 지점	측정결과(f/cc)	검출석면
측정 결과	HI0726-01	부지경계선1	0.0001	기준 미만
	HI0726-02	부지경계선2	0.0002	기준 미만
	HI0726-03	부지경계선3	0.0004	기준 미만
	HI0726-04	부지경계선4	0.0003	기준 미만
	HI0726-05	위생설비입구1	0.0010	기준 미만
	HI0726-06	음압기 배출구1	0.0016	기준 미만
	HI0726-07	음압기 배출구2	0.0014	기준 미만
	HI0726-08	폐기물 반출구	0.0004	기준 미만
